بهره‌گیری از هنر و معماری ایرانی اسلامی در عملیات مقرنس و کاشی‌های ایوان باب‌الکاظم علیه‌السلام

ایوان دلربا

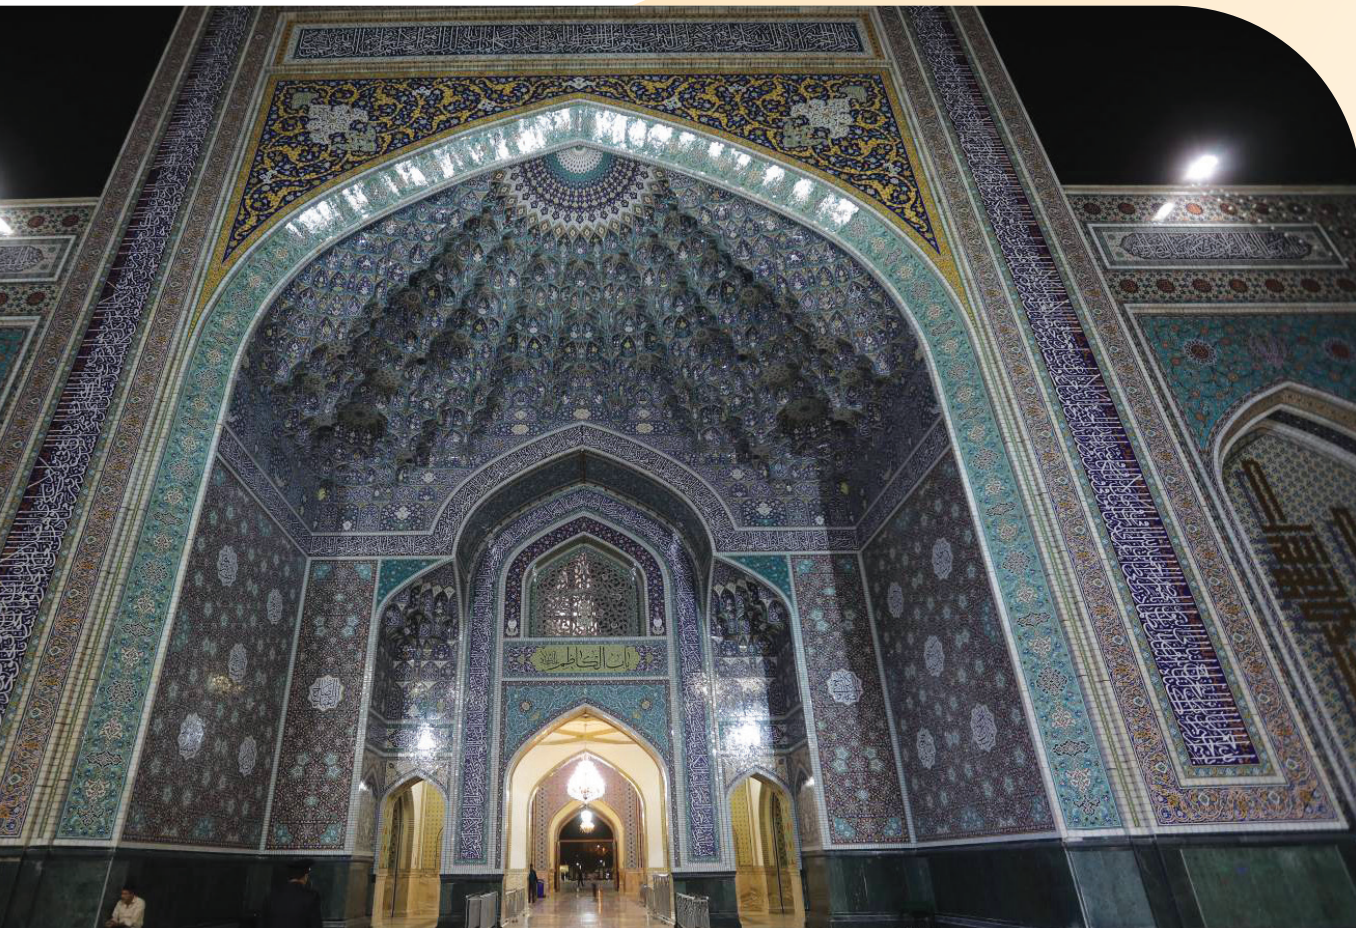
ایوان باب‌الکاظم علیه‌السلام با عرض دهانه ۱۵/۷۵ متر و عمق ۵/۷۵ متر از ابعاد نامناسبی برخوردار است که با اجرای دو عدد فیل بوش داخل دهانه، نامتناسب بودن ایوان جبران شده و به زیبایی کار افزوده است. تعادل در طرح و رنگ با تغییر محل‌های موجود قابل رویت است، به عنوان مثال طرح اسلیمی سه‌بند در زیر طاق اصلی و لچکی ورودی اصلی به میزان زیادی از حیث طرح و رنگ هماهنگ می‌باشند.

مقرنس اصلی دهانه نیز شامل ۱۴ پاوا از نوع شمسه ۳۲ می‌باشد. در زیر مقرنس خط ایوان بند و در زیر آن ۴ عدد قاب‌گره در طرفین و قسمتی از بدنه‌های روبه‌رو شاه‌گره با حاشیه خطایی و داخل شکل‌های گره طرح اسلیمی خطایی ظریف طراحی شده است.
